Bearbeitung des Cockpits beim Z4 GT3

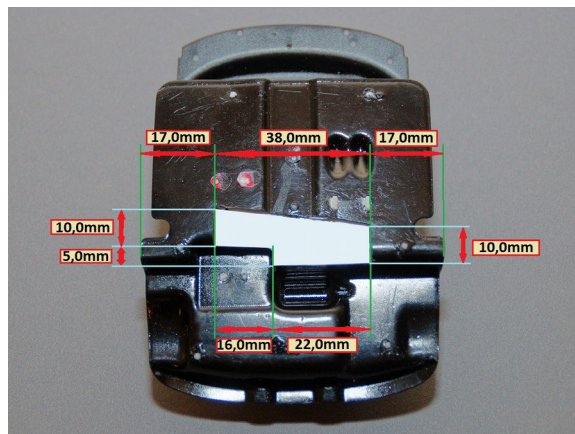
Der Zwischenraum zwischen dem Cockpiteinsatz und dem Motorgehäuse ist beim Z4 GT3 knapp bemessen. Das kann im ungünstigen Fall dazu führen dass der Cockpiteinsatz auf dem Motorgehäuse aufliegt und dadurch die Karosserie an dieser Stelle angehoben wird was wiederum die Freigängigkeit der Karosserieträger-Grundplatte beeinträchtigt.

Um diesen Mangel zu beheben sind beim Z4 GT3 zwei Umbaumaßnahmen gestattet: Zum einen darf die Cockpitverglasung unterhalb der Heckscheibe gekürzt werden (siehe Datenblatt Z4 GT3). Zum anderen darf der Cockpiteinsatz im Bereich des Motors bearbeitet werden.

Das nebenstehende Foto zeigt ein Beispiel wie ein bei der Bearbeitung des Cockpiteinsatzes entstehendes Loch mit einer Polystyrolplatte verschlossen werden kann.
