### Bearbeitung des Cockpits beim Z4 GT3

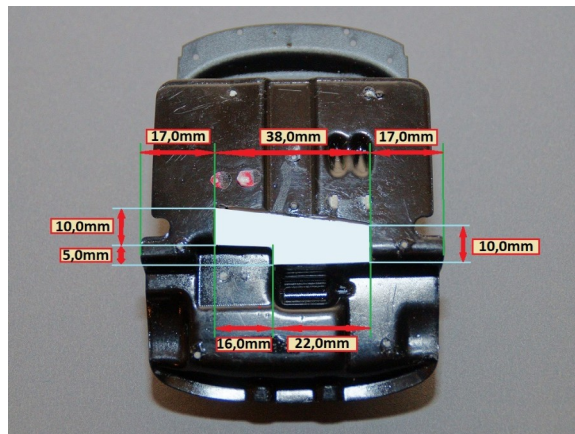
Der Zwischenraum zwischen dem Cockpiteinsatz und dem Motorgehäuse ist beim Z4 GT3 knapp bemessen. Das kann im ungünstigen Fall dazu führen dass der Cockpiteinsatz auf dem Motorgehäuse aufliegt und dadurch die Karosserie an dieser Stelle angehoben wird was wiederum die Freigängigkeit der Karosserieträger-Grundplatte beeinträchtigt.

Um diesen Mangel zu beheben sind beim Z4 GT3 zwei Umbaumaßnahmen gestattet: Zum einen darf die Cockpitverglasung unterhalb der Heckscheibe gekürzt werden (siehe Datenblatt Z4 GT3). Zum anderen darf der Cockpiteinsatz im Bereich des Motors bearbeitet werden.

Das nebenstehende Foto zeigt ein Beispiel wie ein bei der Bearbeitung des Cockpiteinsatzes entstehendes Loch mit einer Polystyrolplatte verschlossen werden kann.
