Bearbeitung des Cockpits beim Z4 GT3

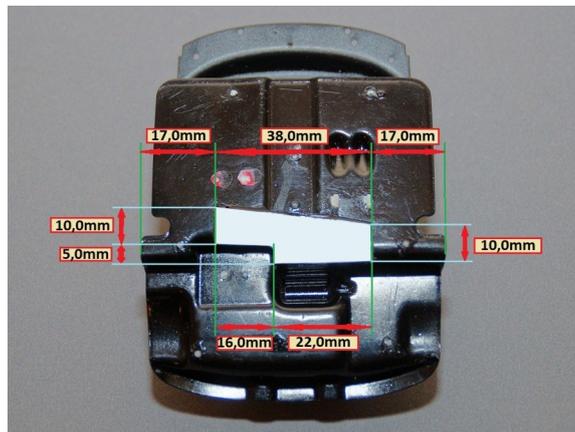
Der Zwischenraum zwischen dem Cockpiteinsatz und dem Motorgehäuse ist beim Z4 GT3 knapp bemessen. Das kann im ungünstigen Fall dazu führen dass der Cockpiteinsatz auf dem Motorgehäuse aufliegt und dadurch die Karosserie an dieser Stelle angehoben wird was wiederum die Freigängigkeit der Karosserieträger-Grundplatte beeinträchtigt.

Das nebenstehende Foto zeigt ein Beispiel wie ein bei der Bearbeitung des Cockpiteinsatzes entstehendes Loch mit einer Polystyrolplatte verschlossen werden kann.

Um diesen Mangel zu beheben sind beim Z4 GT3 zwei Umbaumaßnahmen gestattet:
Zum einen darf die Cockpitverglasung unterhalb der Heckscheibe gekürzt werden (siehe Datenblatt Z4 GT3). Zum anderen darf der Cockpiteinsatz im Bereich des Motors bearbeitet werden.
