### Bearbeitung des Cockpits des C7R

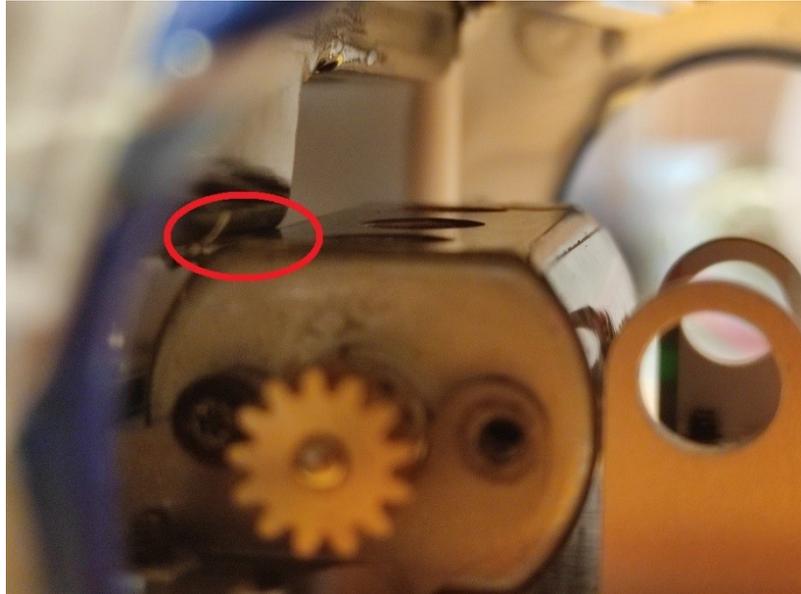
Wenn bei der C7R die Karosserie auf das Chassis montiert wird befindet sich der Bereich des Fahrerinslets hinter dem Fahrersitz unmittelbar vor dem Motorgehäuse. Manchmal liegt dieser Bereich sogar auf dem Motorgehäuse auf. Das führt dazu daß die Karosserie angehoben wird was die Auf- Abbewegung des H-Trägers beeinträchtigt. Nachfolgend wird erklärt wie man diesen Mangel beheben kann.

Zunächst wird mit einem Zahnstocher der in weiße Farbe getaucht wurde die Stelle des Fahrerinslets unmittelbar neben dem Motorgehäuse markiert.

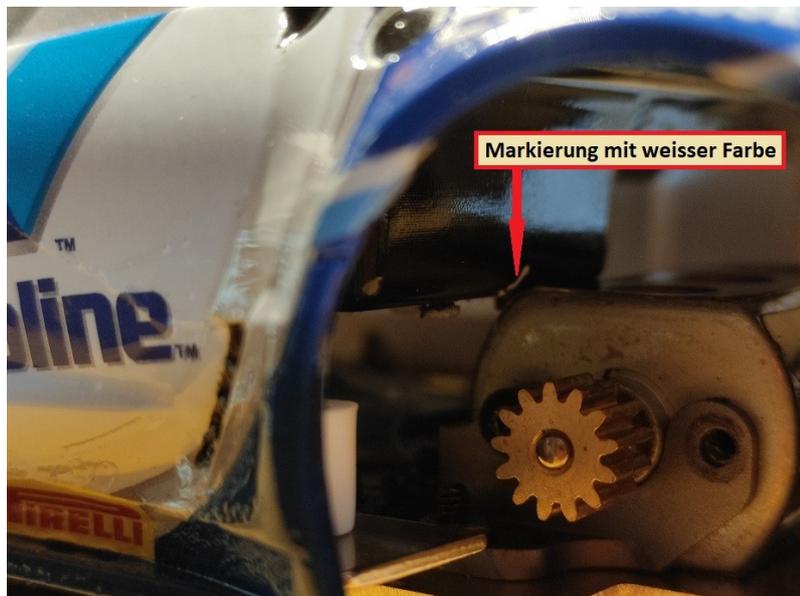
So kann man bei demontierter Karosserie die Problemzone gut lokalisieren.
