### Bearbeitung des Cockpits beim Z4 GT3

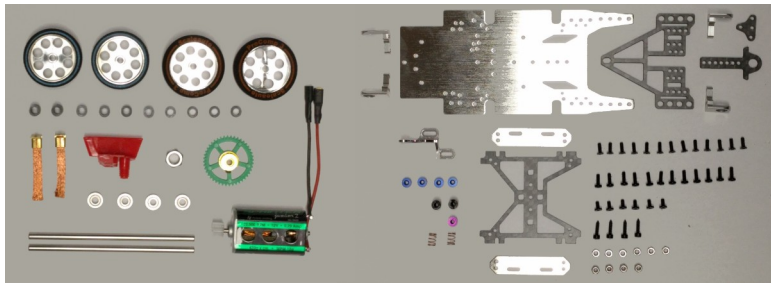
Der Zwischenraum zwischen dem Cockpiteinsatz und dem Motorgehäuse ist beim Z4 GT3 knapp bemessen. Das kann im ungünstigen Fall dazu führen dass der Cockpiteinsatz auf dem Motorgehäuse aufliegt und dadurch die Karosserie an dieser Stelle angehoben wird was wiederum die Freigängigkeit der Karosserieträger-Grundplatte beeinträchtigt.

Das nebenstehende Foto zeigt ein Beispiel wie ein bei der Bearbeitung des Cockpiteinsatzes entstehendes Loch mit einer Polystyrolplatte verschlossen werden kann.

Um diesen Mangel zu beheben sind beim Z4 GT3 zwei Umbaumaßnahmen gestattet: Zum einen darf die Cockpitverglasung unterhalb der Heckscheibe gekürzt werden (siehe Datenblatt Z4 GT3). Zum anderen darf der Cockpiteinsatz im Bereich des Motors bearbeitet werden.
